ISEK HEROLDSBACH, HAUSEN  
 HEROLDSBACH

BESTANDSERHEBUNG  
 - Ortsspaziergang, eigene Erhebungen

1:2000  
 20.07.2018/SK-La

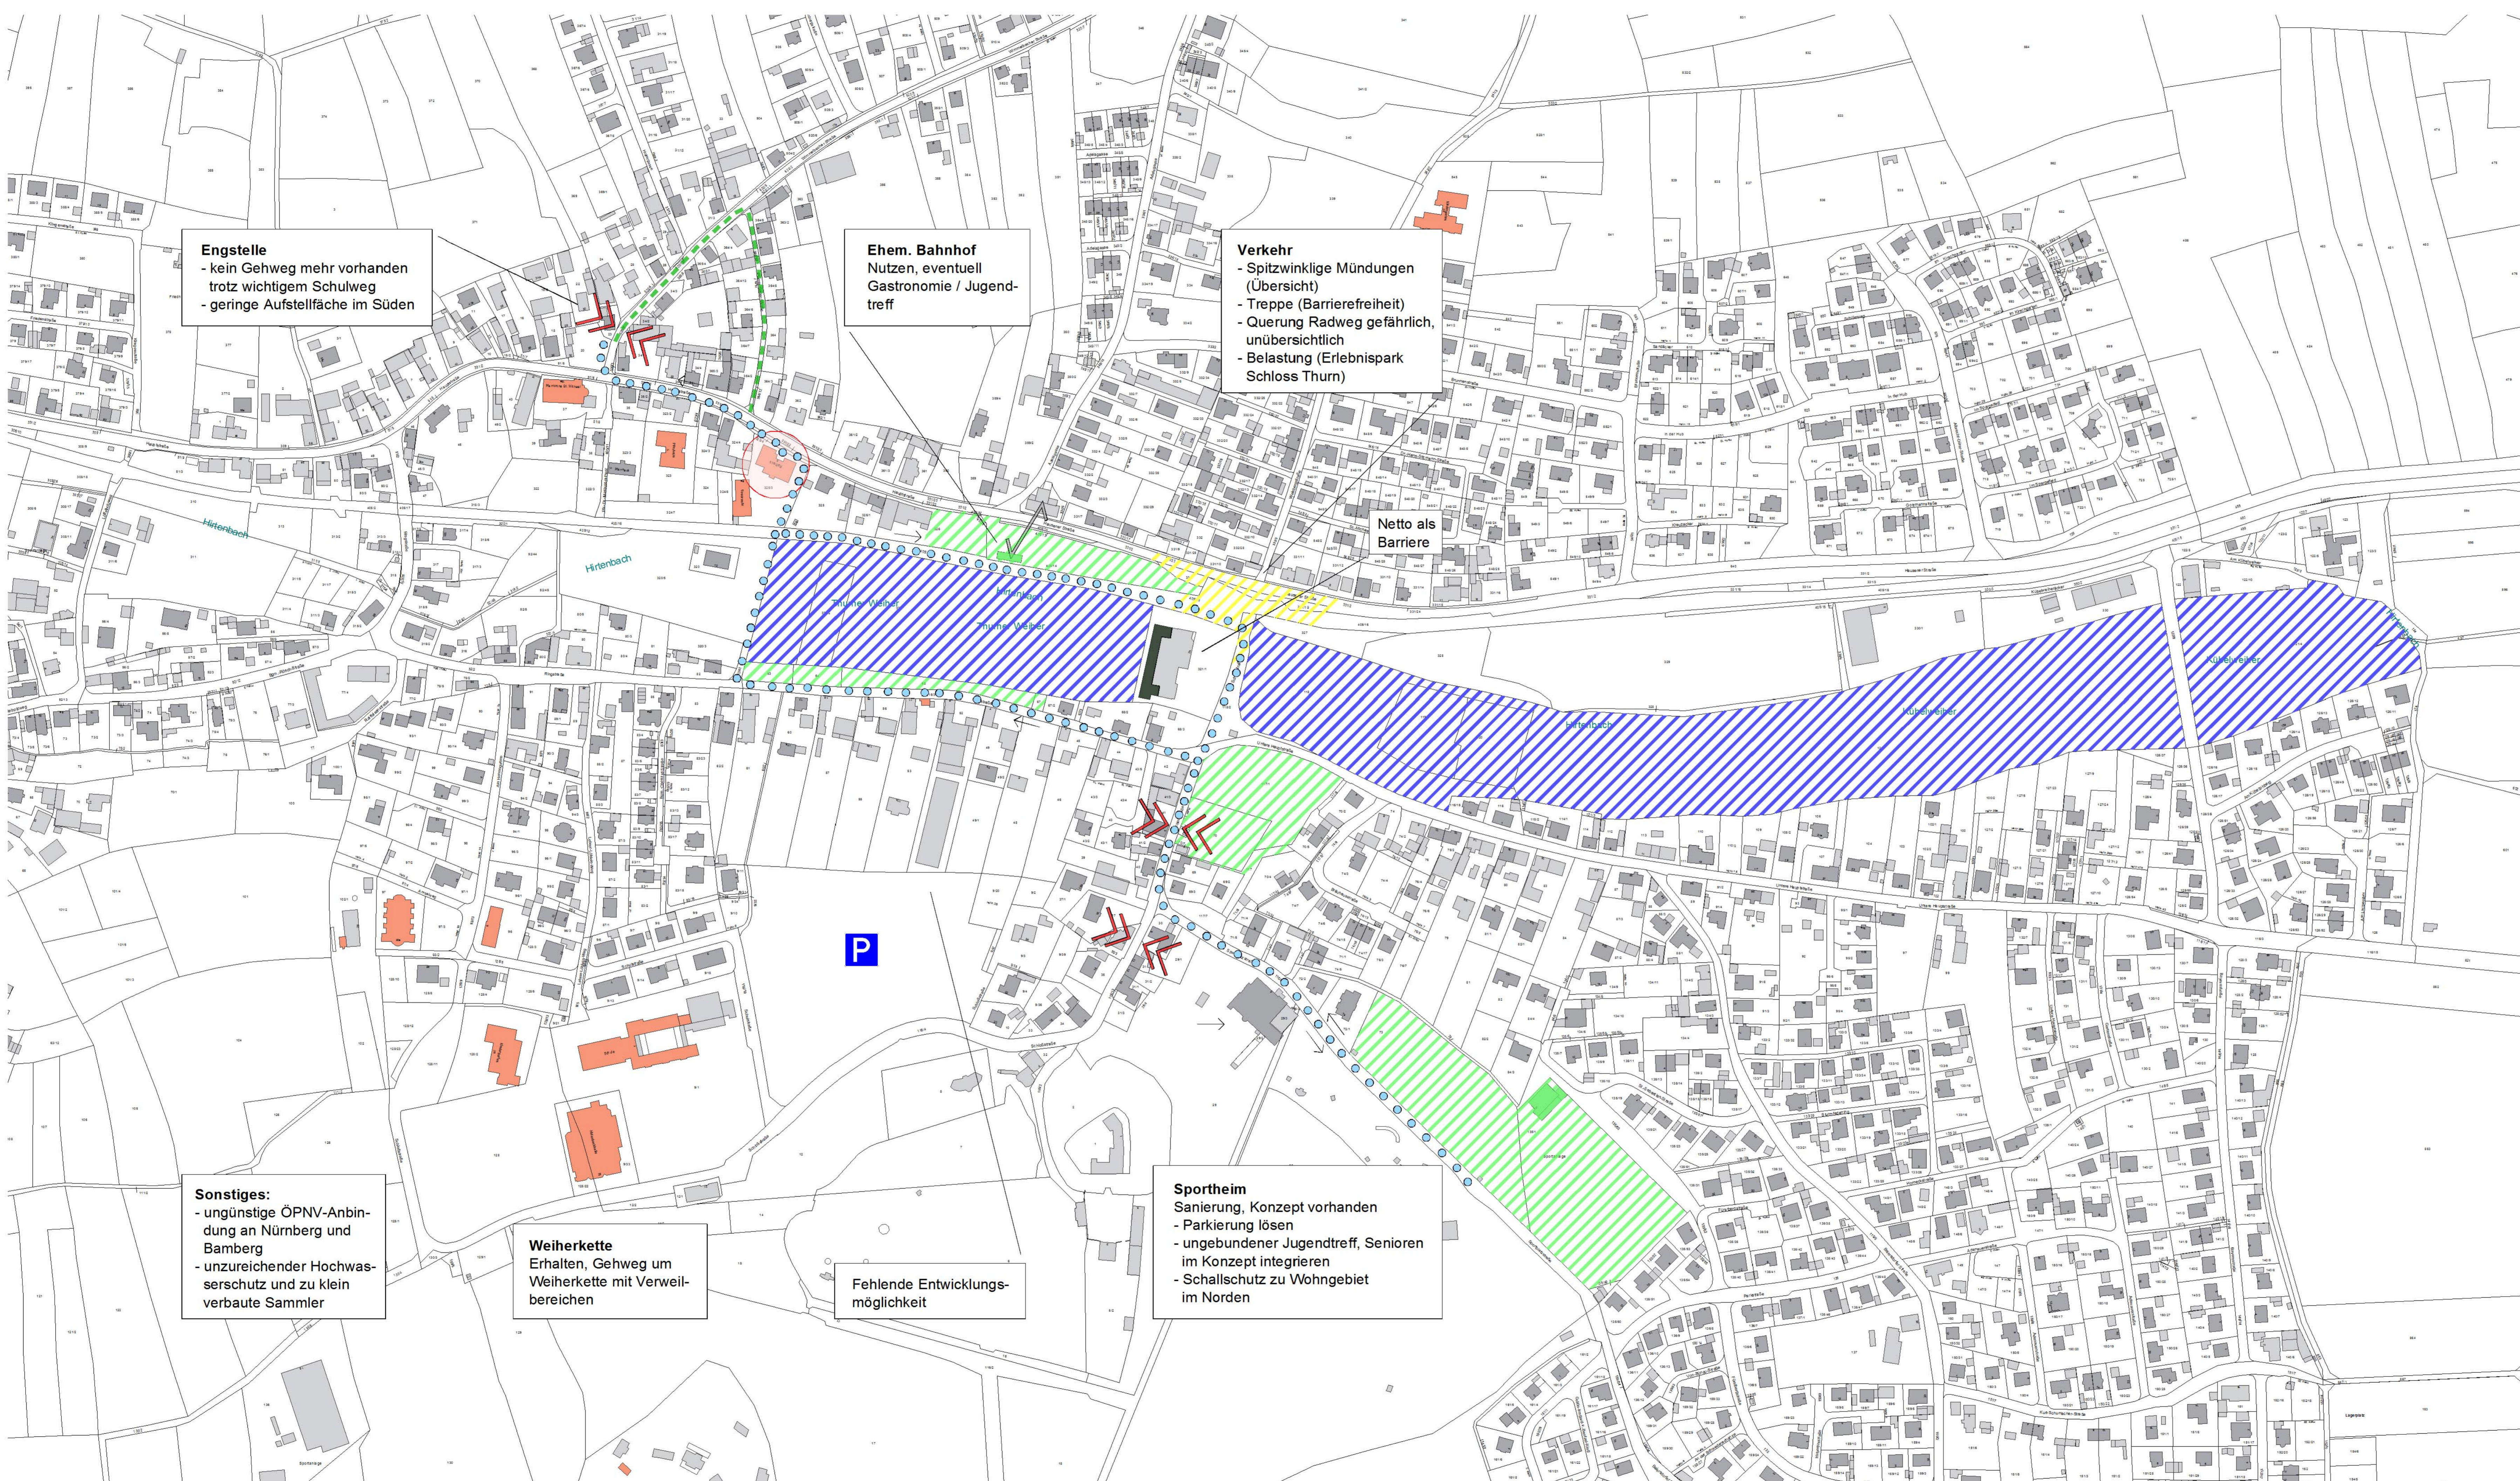
**Engstelle**  
 - kein Gehweg mehr vorhanden  
 - trotz wichtigem Schulweg  
 - geringe Aufstellfläche im Süden

**Ehem. Bahnhof**  
 Nutzen, eventuell  
 Gastronomie / Jugend-  
 treff

**Verkehr**  
 - Spitzwinklige Mündungen  
 (Übersicht)  
 - Treppe (Barrierefreiheit)  
 - Querung Radweg gefährlich,  
 unübersichtlich  
 - Belastung (Erlebnispark  
 Schloss Thurn)

Netto als  
 Barriere

**Sonstiges:**  
 - ungünstige ÖPNV-Anbin-  
 dung an Nürnberg und  
 Bamberg  
 - unzureichender Hochwas-  
 serschutz und zu klein  
 verbaute Sammler

**Weiherkette**  
 Erhalten, Gehweg um  
 Weiherkette mit Verweil-  
 bereichen

Fehlende Entwick-  
 lungsmöglichkeit

**Sportheim**  
 Sanierung, Konzept vorhanden  
 - Parkierung lösen  
 - ungebundener Jugendtreff, Senioren  
 im Konzept integrieren  
 - Schallschutz zu Wohngebiet  
 im Norden
